行事等のお知らせ

1. **行事名**
国道194号 山側崩壊箇所の復旧作業について
2. **日時**
2008年 5月 1日
3. **場所**
高知県吾川郡いの町上八川下分 (新大森トンネルより高知側約200m)
4. **内容**

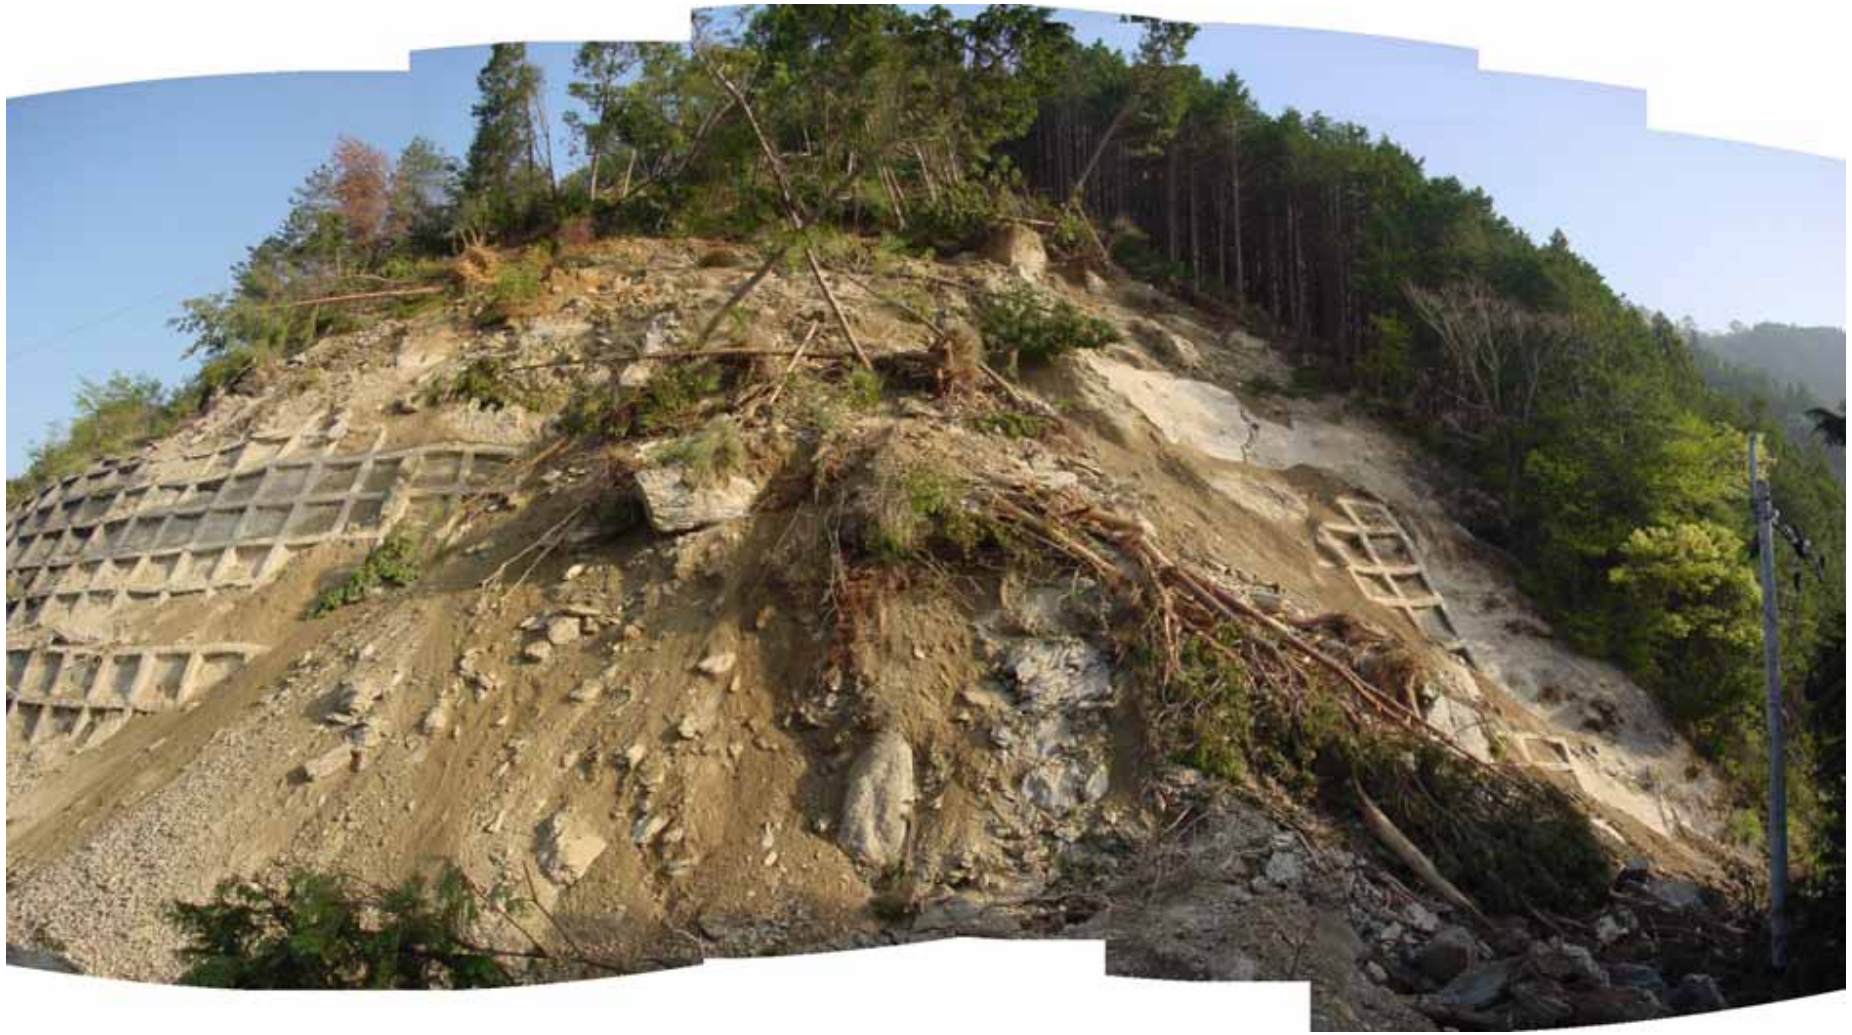
平成20年4月30日状况写真

平成20年4月19日に、国道194号吾川郡いの町上八川下分において、山側崩壊が発生し、現在全面通行止めの措置をしています。調査した結果、崩壊部分の上方約20mにも複数の亀裂が見つかり、亀裂は徐々に拡大し、その後も時折土砂や岩石の小規模な崩落が発生しています。

← 至西条

至高知 →

このような状況下において、安全に作業を行うには、まず崩壊部分上方の不安定な土塊を取り除く必要があります。このため、これまでに国道下の住家へ新たな被害が及ばないように大型土のうを設置(4月25日完了)したうえで、無線操作式の掘削機械(バックホウ)により、上からの土砂のポケットを確保するため道路上に堆積した土砂等の一部を撤去する作業や支障となる立木の伐開作業を行ってきました。

4月30日に本川側の支障木の伐開が終了したことから、本日、崩壊箇所の上部斜面に有人操作による掘削機械(バックホウ)を搬入し、不安定な土塊の切り崩し作業に着手しました。この作業終了後に、道路上に堆積した土砂等の取り除きを行い、安全な通行を確保するための仮設防護柵を道路のセンターライン付近に設置したうえで、片側交互による通行の再開を予定しています。
